# SLUTRAPPORT

# MS ESTONIAS

förlisning i Östersjön  
den 28 september 1994

Den för Estland, Finland och Sverige  
gemensamma haverikommissionen

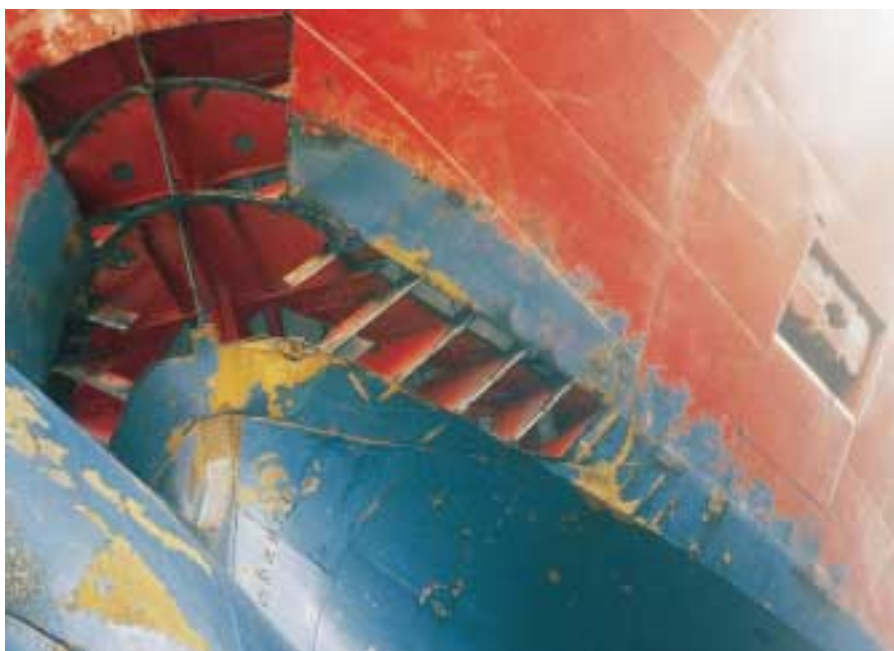
Så som nämnts i 3.2.10 noterades issskador åren 1982, 1985 och 1987. Vid dessa tillfällen uppstod skador på visiret. Den första skadan var av mindre omfattning och skadeanmäldes inte till försäkringsbolaget. Den sista av dessa skador var den mest omfattande och medförde bl.a. utbyte av det näst nedersta bordläggingsstråket som ligger närmast över det som ursprungligen hade förstärkts. Detta gällde även på motsvarande nivå något akter om visiret. Plåtens tjocklek ökades från ursprungliga 14 mm till 20 mm (det nedersta stråkets tjocklek var 28

Figur 3.12 Omfattning av reparationer år 1987 efter issskador

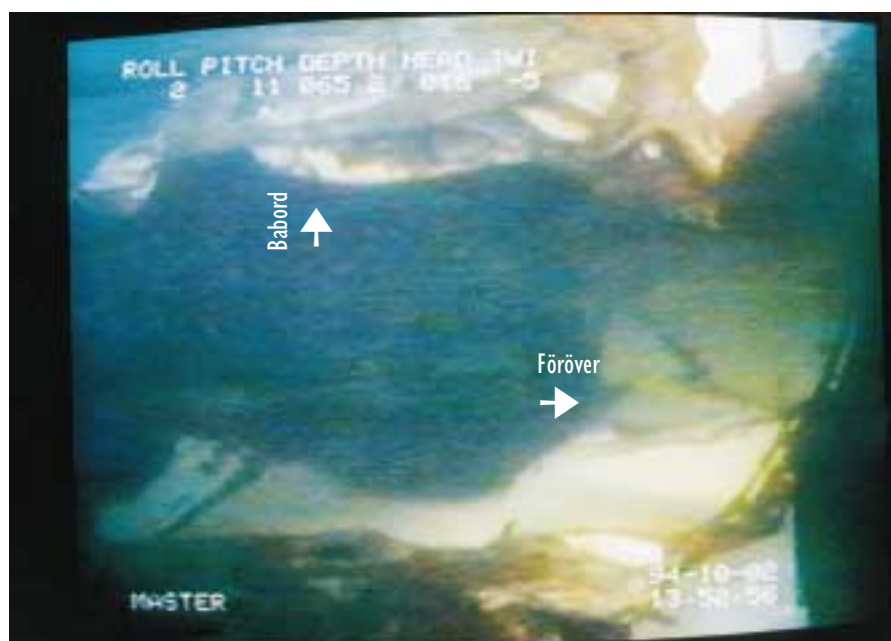
**Figur 8.2 Skadat däck och frontskott framför öppningen för visirmanövreringscy lindern på babordssidan.**

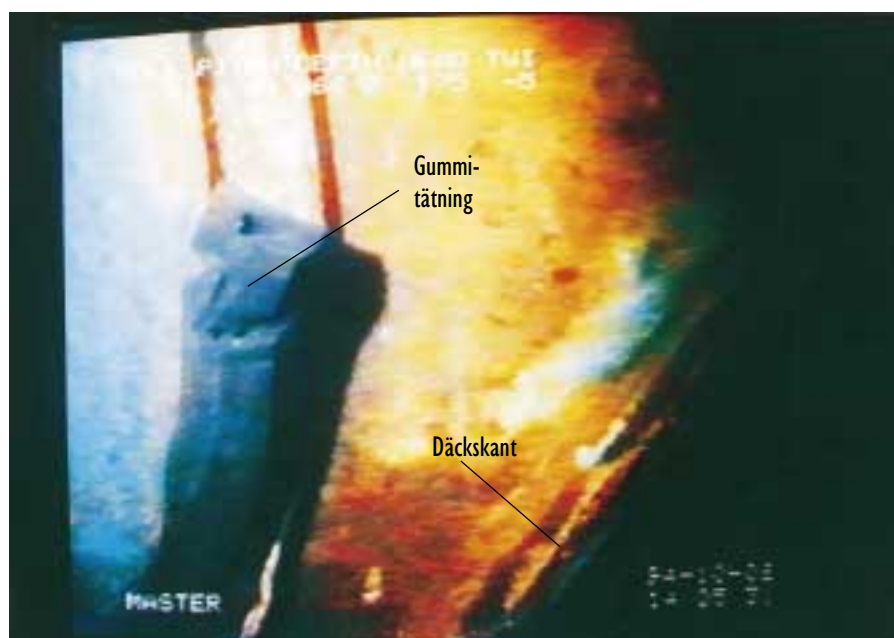
**Figur 8.3 Avsliten gummitätning på förpiksdäckets styrbordssida.**

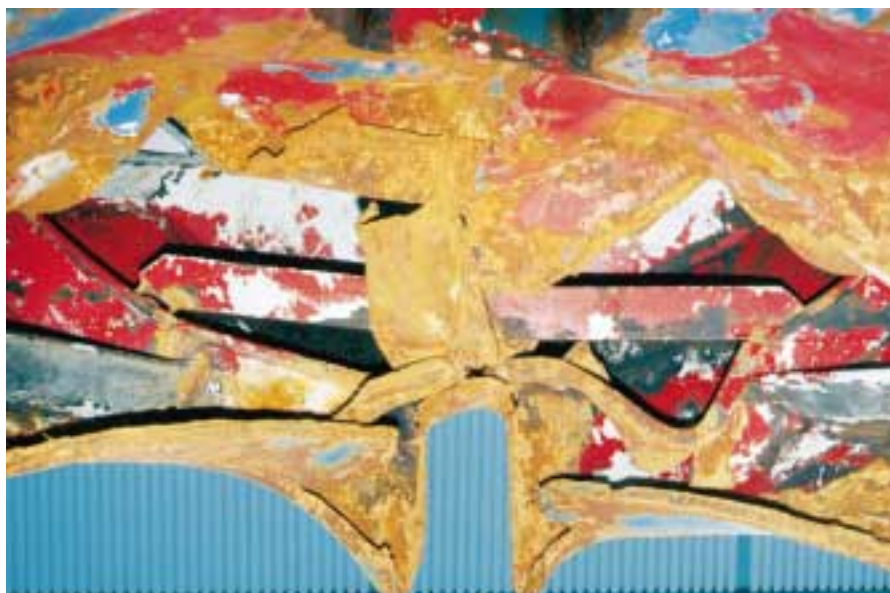
**Figur 8.6 Skador på visirets bottenkonstruktion.**

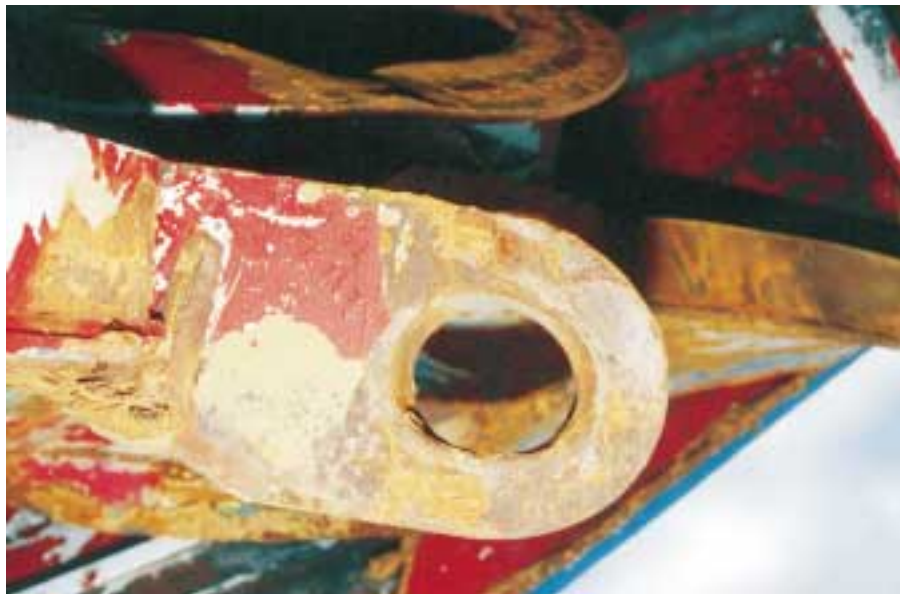
**Figur 8.10 Visirörat för bottenlåset.**

ren var deformerad och sprucken (figur 8.10). Hålet i örat för låsbulten hade en ursprunglig diameter på 85 mm, men efter olyckan hade hålet blivit ovalt med dimensioner i mitten på ca 83 x 95 mm.

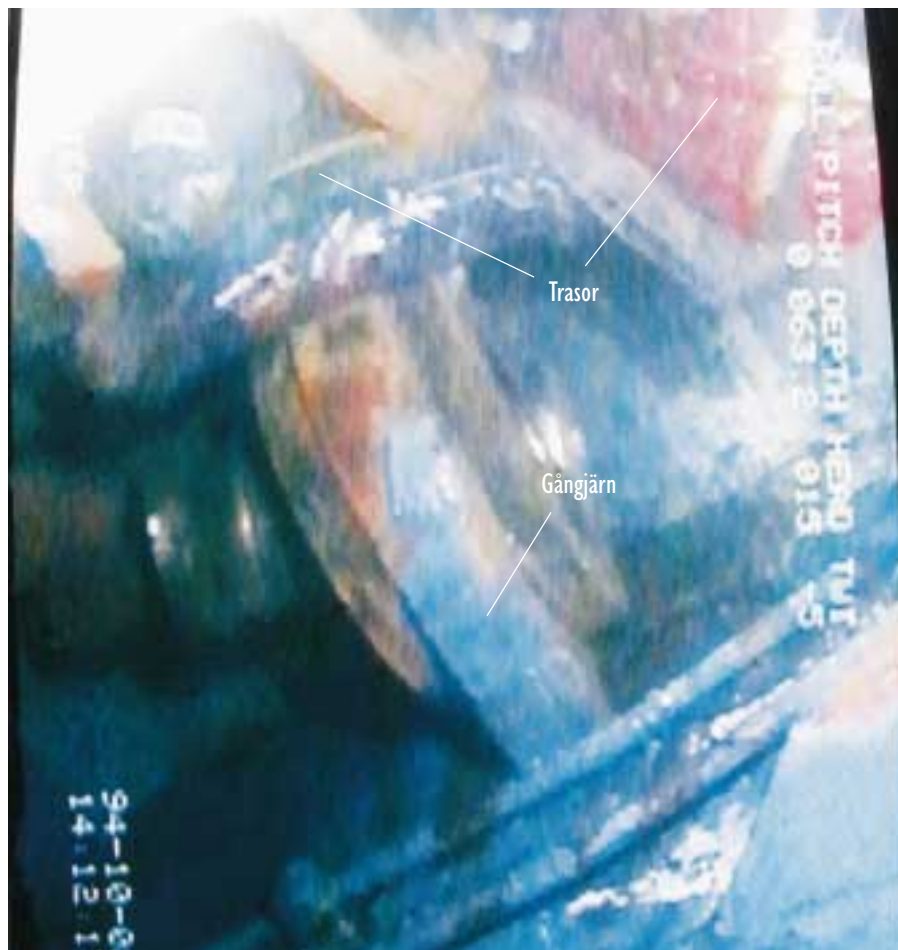
**Figur 8.11 Det brustna yttre gångjärnet på rampens babordssida, omgivet av trasor.**

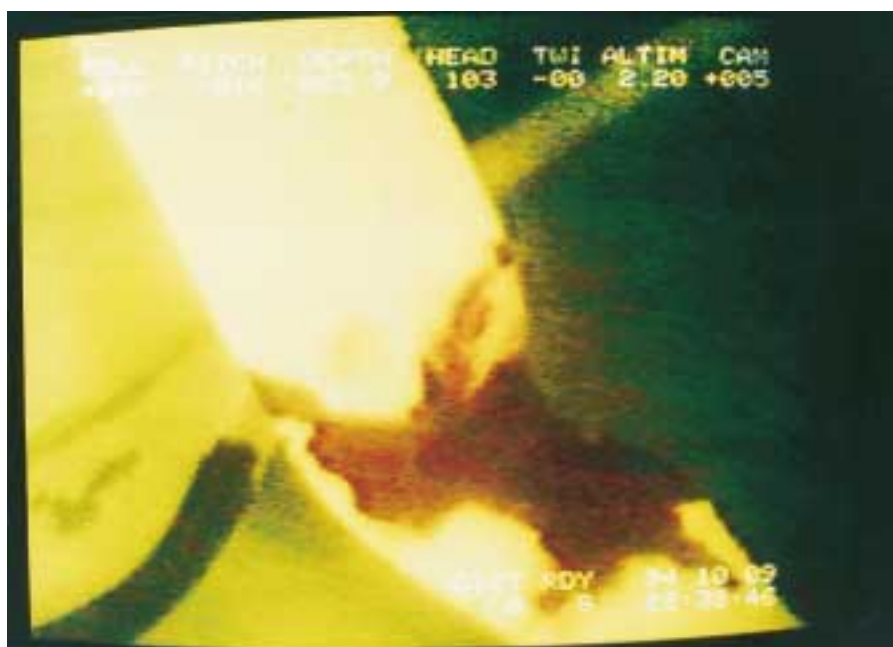
**Figur 8.12 Intryckningar på en balk på rampens undersida.**

pen, särskilt mot den nedre änden (figur 8.12).

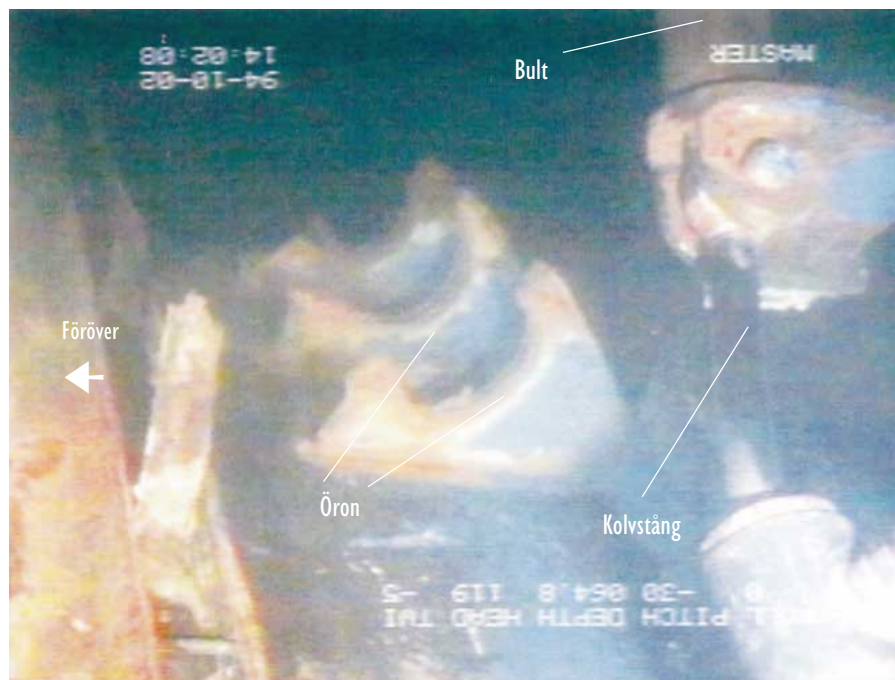
**Figur 8.13 Brusten bottenlåsordning.**

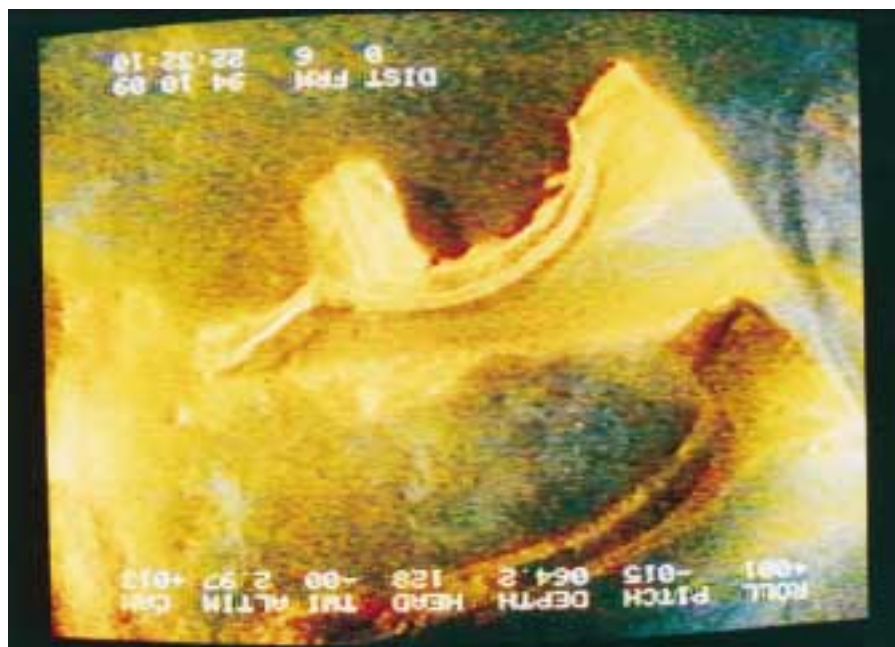
**Figur 8.14 Brustna öron för bottenlåsordningen, styrbords och i mitten.**

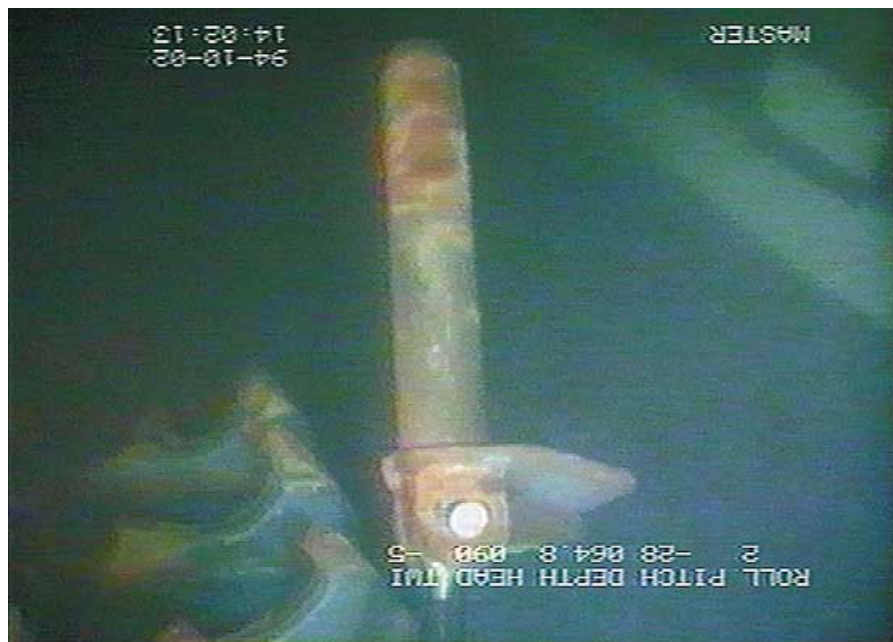
**Figur 8.15 Låsbult för bottenlåsordningen.**

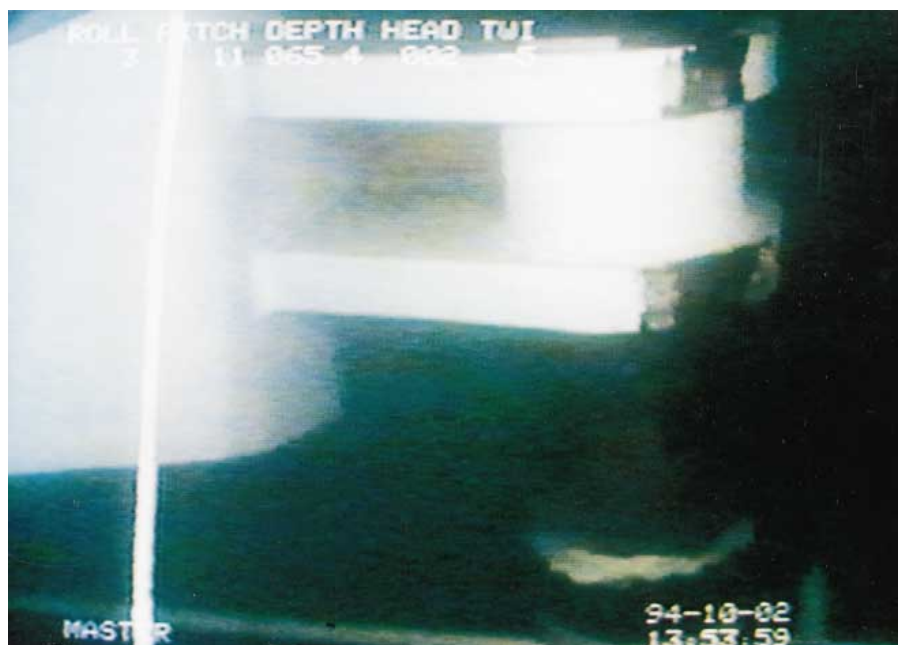
Däcksbeslagen för visirets gångjärn var oskadade, med undantag för slagmärken på deras framsidor. Visirets parkeringsfäste var oskadat.

**Figur 8.16 Däcksbeslag för visirets gångjärn, babordssidan. En avskild gångjärnsbussning synlig nere på bilden.**

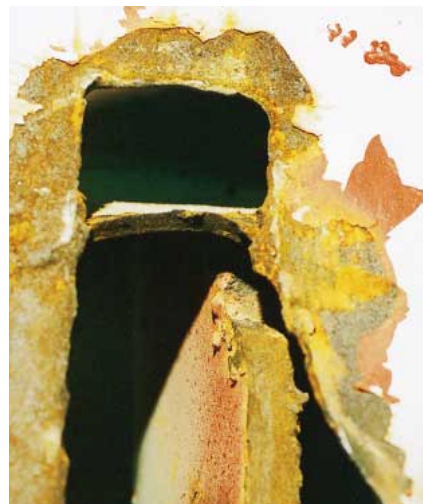
**Figur 12.23 Bristning på platsen för styrbords sidolåsöra vid horisontella stringern.**

sprickbildning i rötterna och att dessa sprickor i viss mån hade växt under utmattningsbelastning. Slutsatsen blev att bristningarna i kanterna till gångjärnsbalkarnas sidoöron började med att den nedre delen av periferin brast genom segt brott till följd av överbelastning, följt av brott i den övre delen på grund av böjning, vilket styrks av tvärkontraktionen på dragsidan /inre sidan och utvidgningen av den yttre sidan /trycksidan. Iakttagelser i mikroskop visade på segt brott.

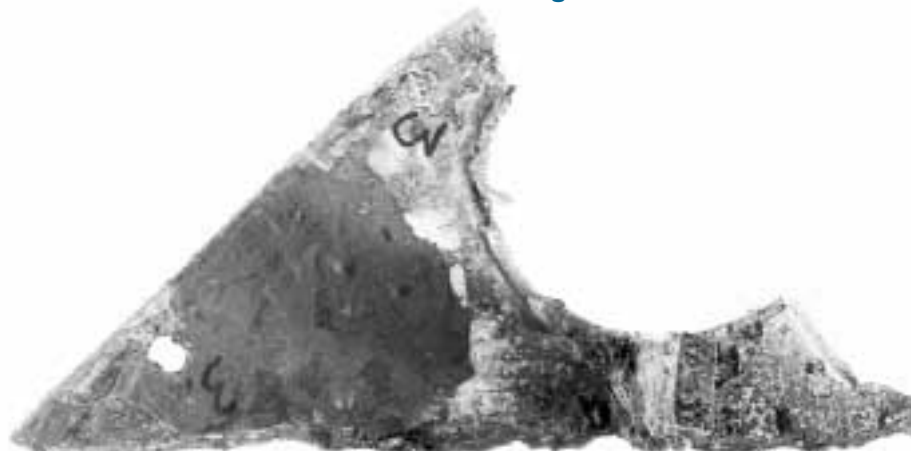
bristande sammansmältning kan ses i svetsfogarnas brottytor.

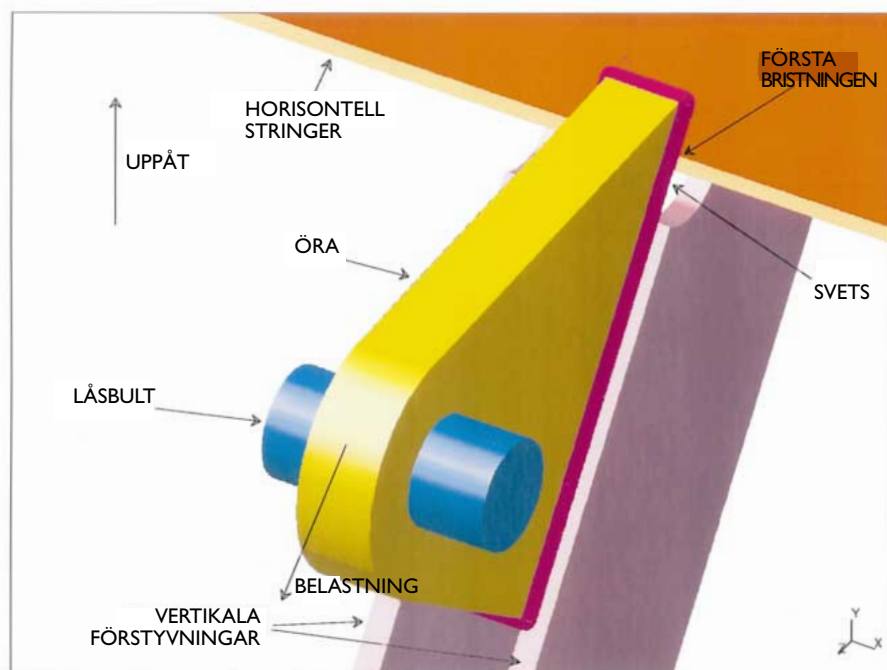
tillräckligt stora för att få utmattningssprickorna att propagera i svetsarna sedan de initierats av de ursprungliga rot-sprickorna.

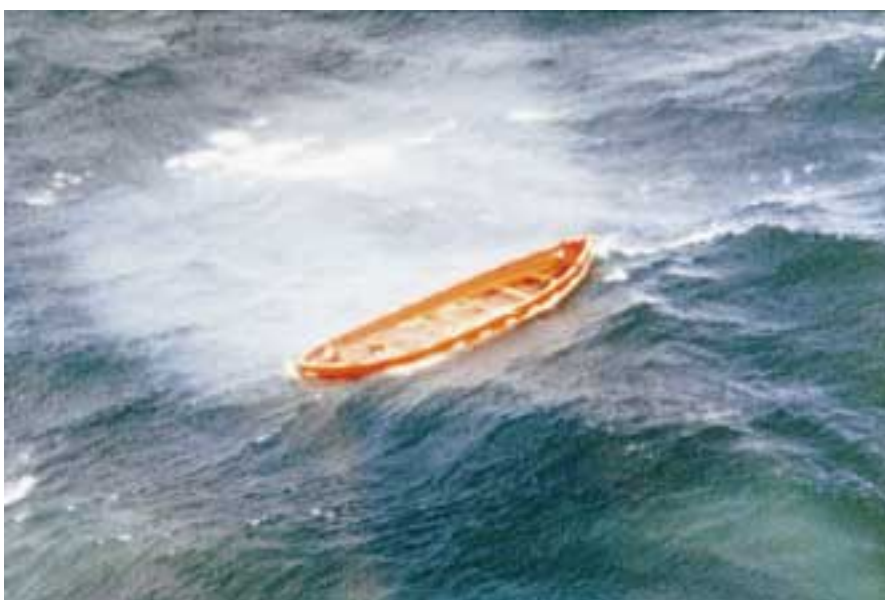
**Figur 17.6 En vattenfylld livbåt från ESTONIA efter olyckan.**
