## Redovisningsrapport

Försvarsdepartementet  
103 33 STOCKHOLM

# Redovisning av uppdraget till Statens kriminaltekniska laboratorium att analysera bild- och filmmaterial

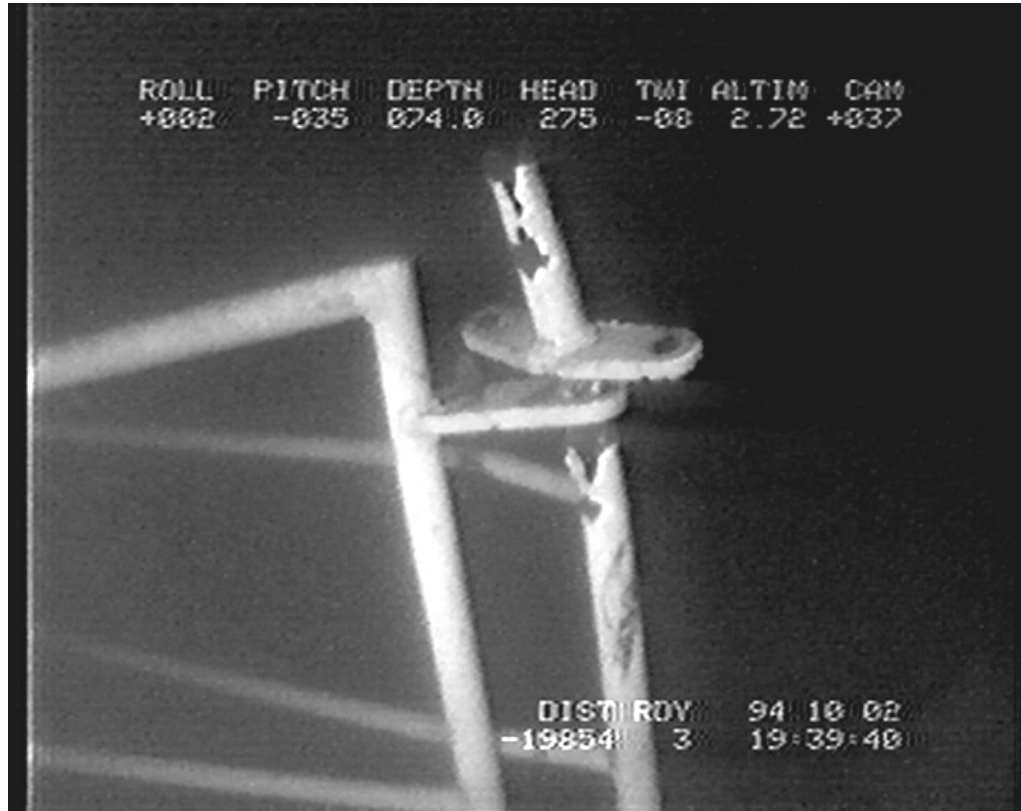
Figur 1. Bild uppvisande den främre av räcket stolpar, extraherad ur material 05 vid tidsangivelsen 19:39:40.

Videomaterialet med den inspelade sekvensen där räcket förekommer saknar kommentarer både skriftligt och muntligt, och har ej heller någon positionsangivelse i bild, varför en exakt position för räcket inte har kunnat fastställas. Djupangivelsen i bild där räcket befinner sig härrör från undervattensfarkosten och visar ett djup på ca 75 meter, mot att bottendjupet nedanför fartygets bog är ca 85 meter enligt [17]. Midskepps och akterut är djupet ca 75 m, [17]. Det bör emellertid påpekas att det förekommer avvikelser mellan djupangivelserna för en och samma position från de olika inspelningarna. Frågan om räcket som syns i material 05 kring tidsangivelsen 19:39:40 ligger i närheten av fartygets för eller inte lämnas därför öppen.

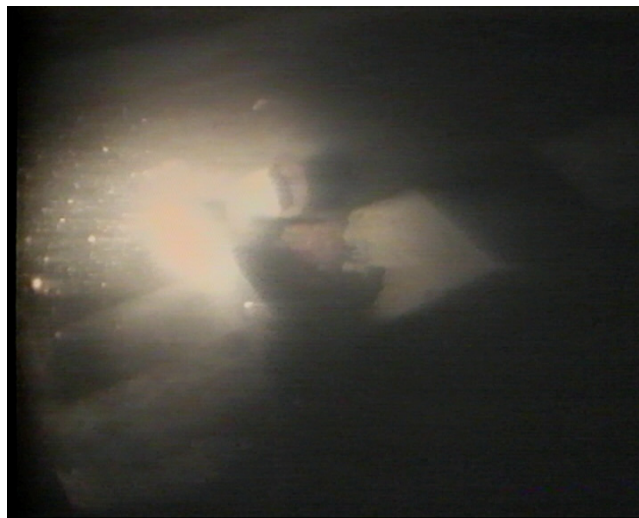
fartyget innan förlisningen som SKL fått tillgång till, material 42, 48 och 50, är av för dålig kvalitet för att avgöra om den aktuella stolpen är fäst till höger eller vänster om låsanordningen. Bilder på bogrammen på systerfartyget Mare Balticum (tidigare Vironia) visar att räcket där är fäst till vänster om motsvarande låsanordning, material 43 (Image011.jpg) och material 49 (Fotografier från Mare Balticum vid Börje Stenströms besök). Frågan om det som syns i material 31 vid inspelningstiderna 1:31:14 och 1:36:13 till höger om låsanordningen mitt på babord sida av bogrammen är en del av räcket lämnas öppet.

*Figur 2. Eventuellt en rörstump till höger om låsanordningen mitt på babord sida av bogrammen.*

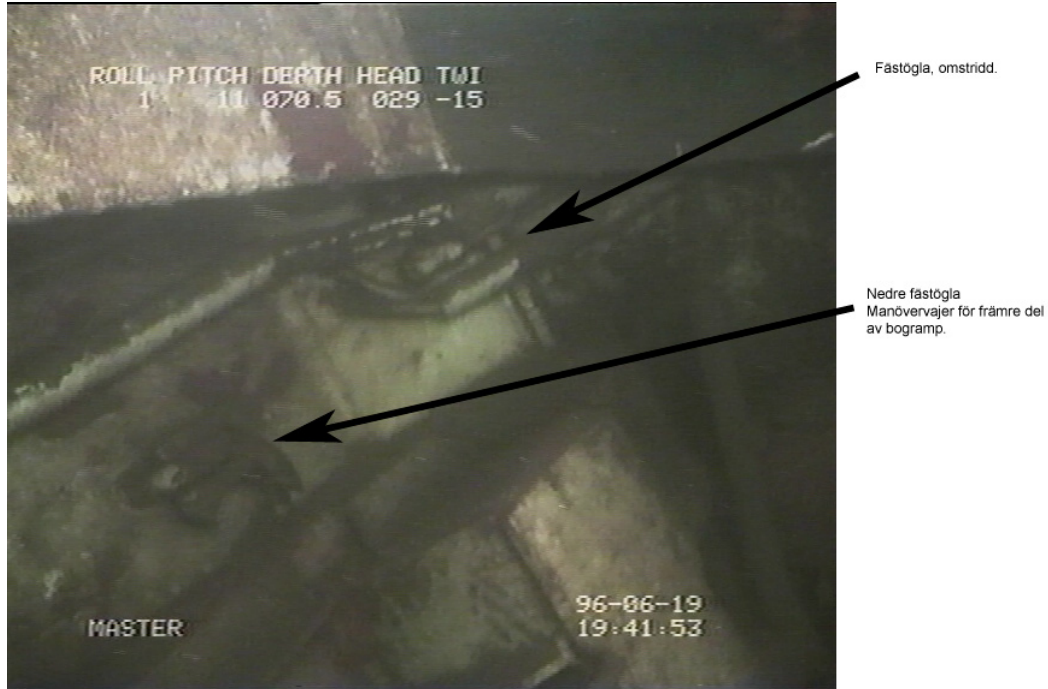
Figur 3. Omstridd fästögla. Bilden hämtad från material 11 med tidsangivelsen 19:41:53.

Enligt ritning 49111-330 på fartygets bogparti, material 47, förekommer det fyra stycken fästögglor monterade på fartygets skrov i anslutning till öppningen i bogen. Dessa öglor är fästen för vajrar och deras placering och ändamål framgår av utdrag ur ritning 49111-330, material 47, figur 4.

På samma hemsida konstateras det att "Arrow 2 does not in fact point out damage but the true lug for the wire steering of the upper bow ramp flaps.". Vid en undersökning av bildmaterialet i material 11 och ritning 49111-330, material 47, gör SKL samma bedömning. D.v.s. att det som syns vid markeringen för den nedre fästögla i figur 3 inte är en ny skada sedan 94 utan den nedre fästögla för manövern till dom främre klaffarna på bogrampen.

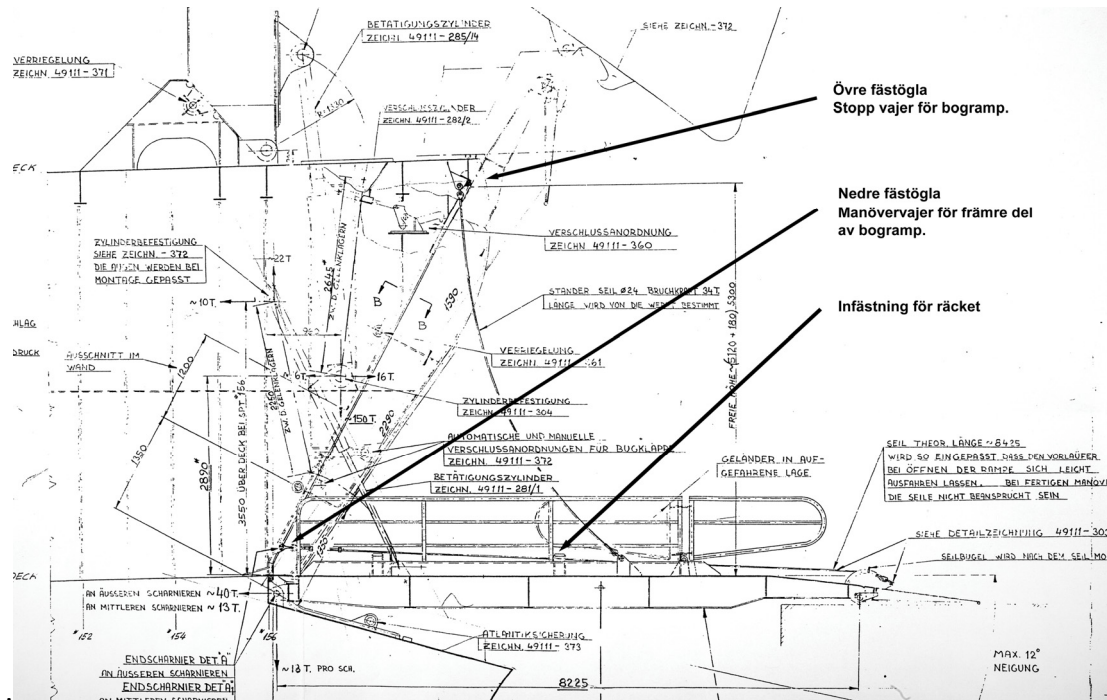
Figur 4. Placering av fästögla på styrbordsida, motsvarande två ögla finns på babord sida av bogöppningen. En del av ritning 49111-330, material 47.

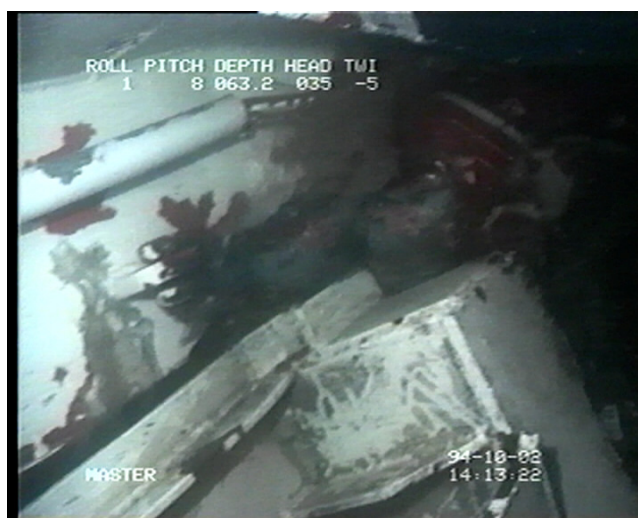
I texten från [www.factgroup.nu/est/bulkhead94\\_96.html](http://www.factgroup.nu/est/bulkhead94_96.html) omnämns en vajer fastsatt i öglan i bildmaterialet från 1996. I de bilder som finns på denna hemsida, picture 6, pekas vajern och dess infästning i en ögla ut. Det är dock inte på samma plats som den omstridda öglan utan på den plats där den nedre fästögla är markerad i figur 3. Vid en undersökning av bildmaterialet i material 11 och ritning 49111-330, material 47, bedöms det, som utpekats på den aktuella hemsidan, vara den nedre fästögla för manöverbajern till den främre delen av bogrampen och en del av den vajer som varit fäst i öglan, figur 3 och 6.

Figur 6. Nedre fästögla. Bilden är extraherad ur material 08 vid tidsangivelsen 14:13:22.

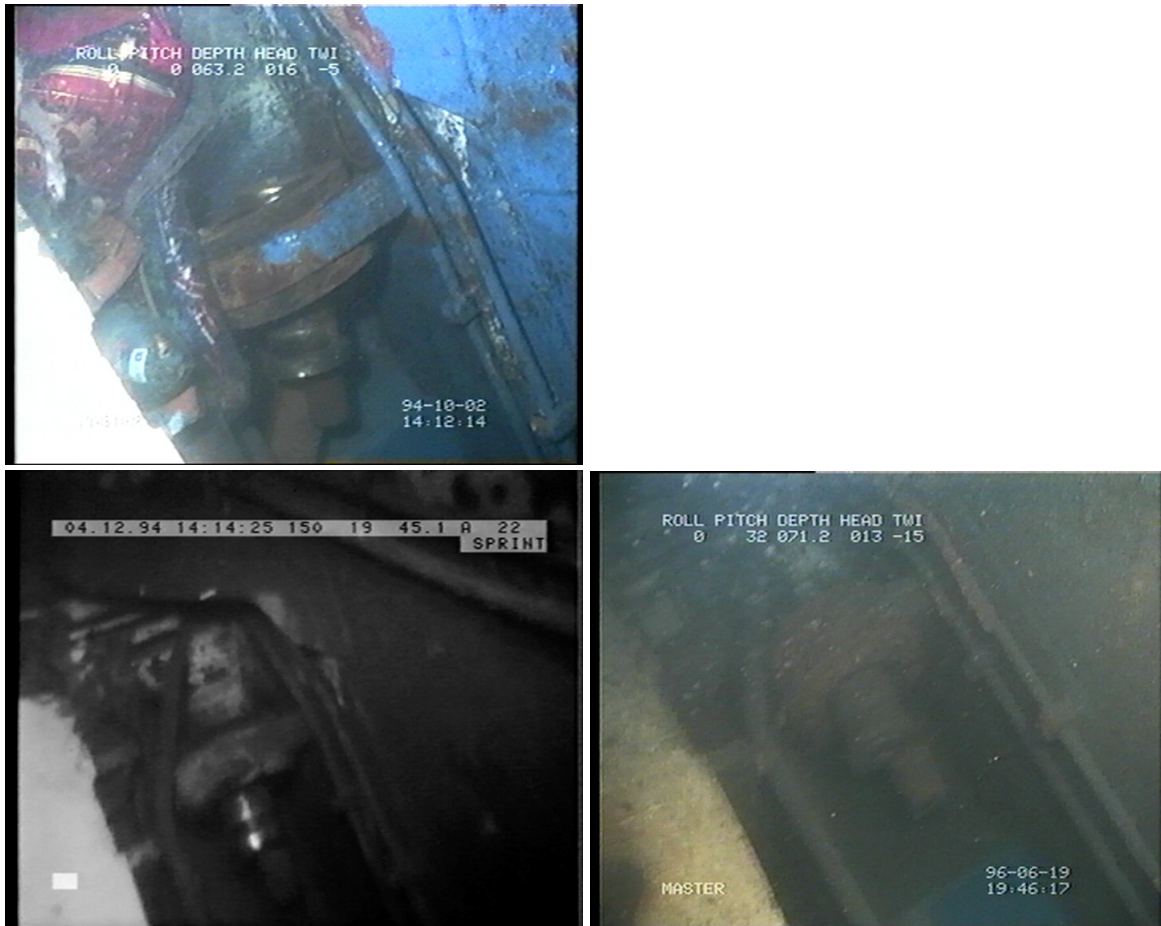
Figur 7. Bogrampens yttre gångjärn på babord sida. Överst från material 08 vid tidsangivelsen 14:12:14, nere till vänster från material 30 vid tidsangivelsen 14:14:25 och nere till höger från material 11 vid tidsangivelsen 19:46:17.

Belysning, bildsnitt, sikt och sedimentlager varierar mellan de olika bilderna. Om rampen öppnats och stängs skulle vi dock ha förväntat oss att se förändringar i läge, position och nya skador. Inget har dock framkommit som tyder på att bogrampen ändrat läge mellan filmningarna. Den bedöms därmed inte ha öppnats och stängts under denna tidsperiod.

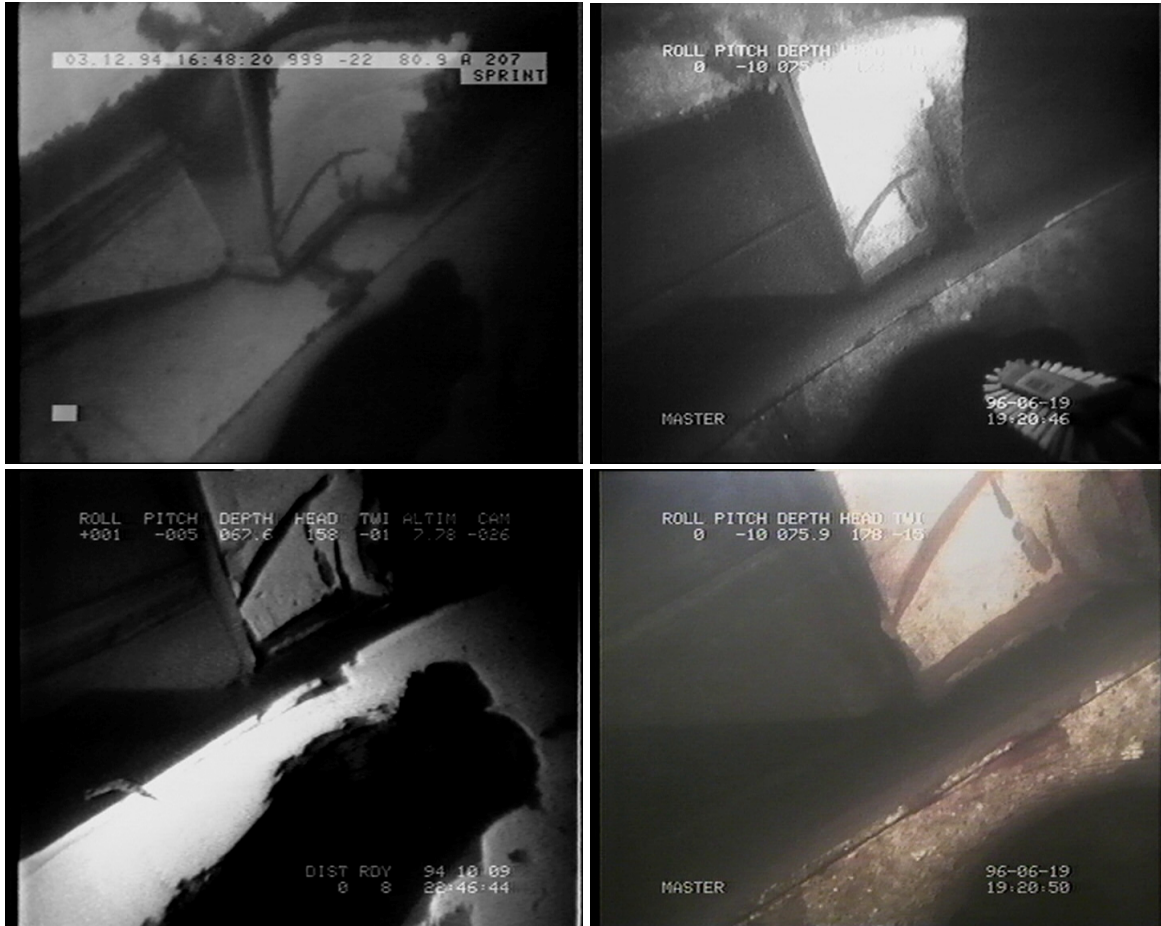
*Figur 8. Bogrampens nedre ficka för låskolv på styrbord sida. Överst till vänster från material 34 vid tidsangivelsen 16:48:20, överst till höger från material 11 vid tidsangivelsen 19:20:46, nere till vänster från material 12 vid tidsangivelse 22:46:44 och nere till höger från material 11 vid tidsangivelse 19:20:50.*
