# SLUTRAPPORT

# MS ESTONIAS

förlisning i Östersjön  
den 28 september 1994

Den för Estland, Finland och Sverige  
gemensamma haverikommissionen

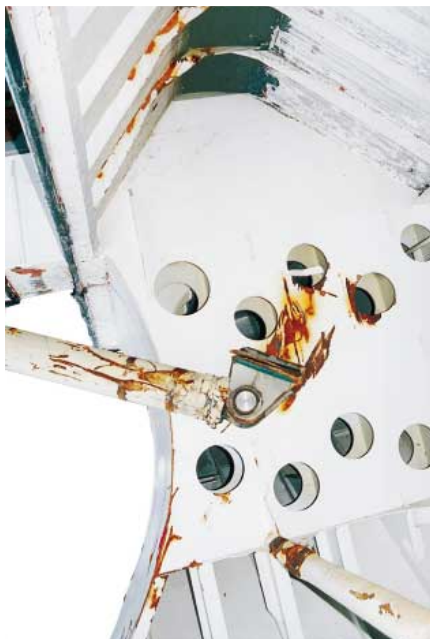
**Figur 8.7 Slagmärken på babordssidans inre skott, den översta tvärbalken och rampens inneslutning på visirdäcket.**

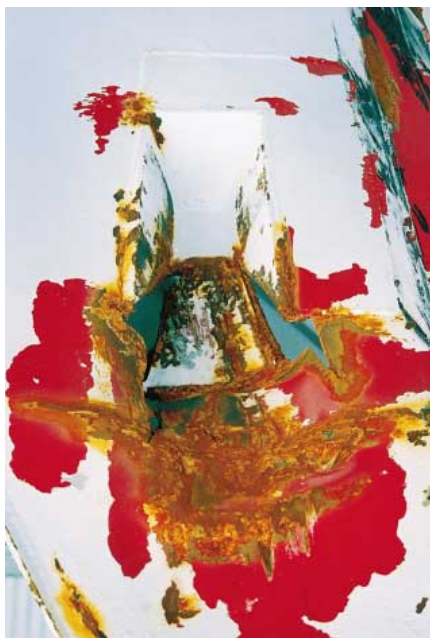
**Figur 8.8 Skador på försänkningen för babordssidans styrkona.**

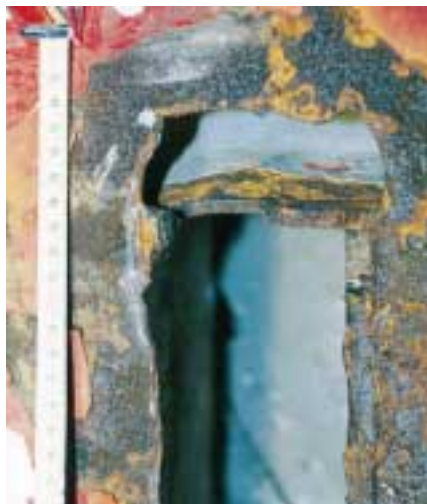
**Figur 12.22 Bristning på platsen för babords sidolåsöra vid horisontella stringern.**
