# SLUTRAPPORT

# MS ESTONIAS

förlisning i Östersjön  
den 28 september 1994

Den för Estland, Finland och Sverige  
gemensamma haverikommissionen

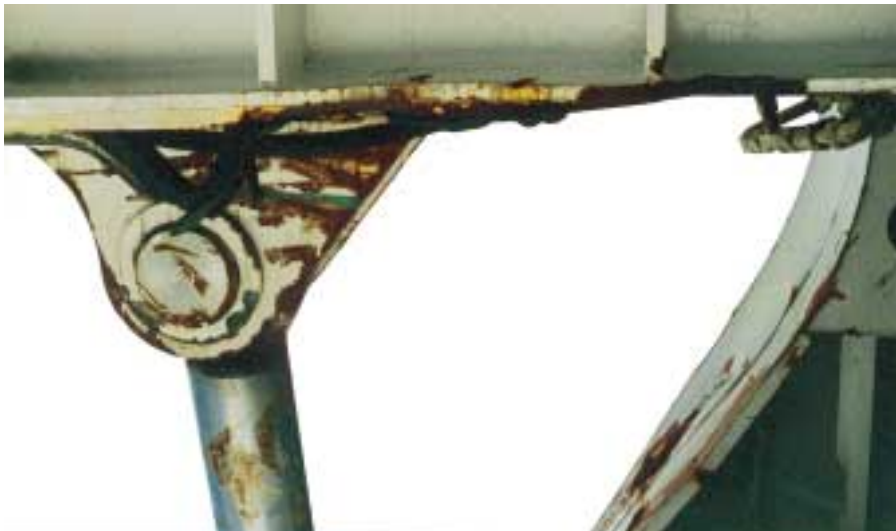
**Figur 8.9 Skrapmärken på styrbordssidan av fästöronen till babords manövercylinder.**

Fästöronen till visirets däcksbalkar uppvisade hack och repor på förkant och styrbordssidans ytor (figur 8.9). Tätninganordningen runt omkring öppningarna i däck för manövercylindrarna, bestående av gummitätningar med plattjärnsstöd, var sammanpressad över större delen av ytan, och en del färgmärken visade att gångjärnsarmarna hade varit i kontakt med däcksplåten.

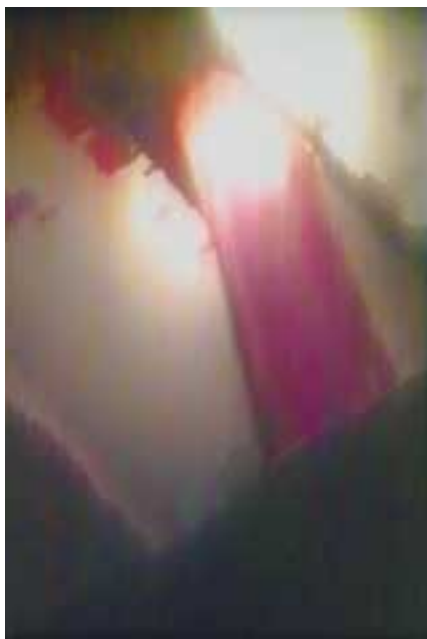
**Figur 8.17 Baksidan av babordssidans låsöra.**

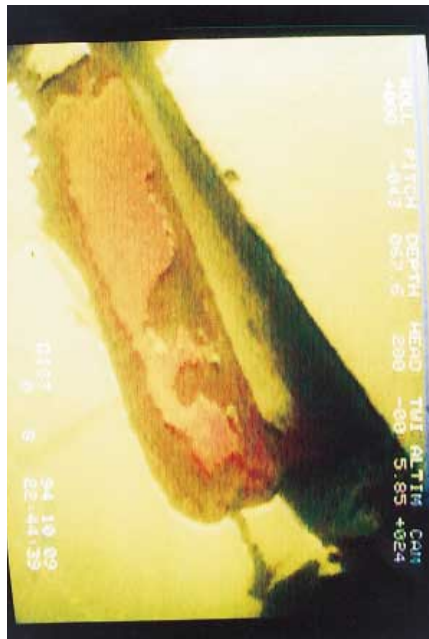
**Figur 8.18 Baksidan av styrbordssidans låsöra.**

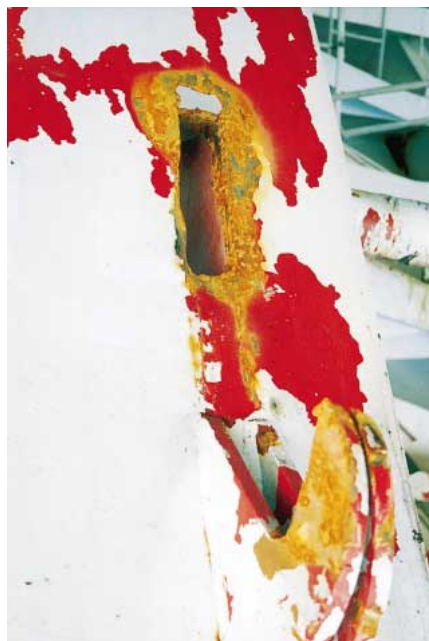
**Figur 8.19 Skada på grund av avskiljning av babords sidolåsöra. Det manuella låsets öron.**

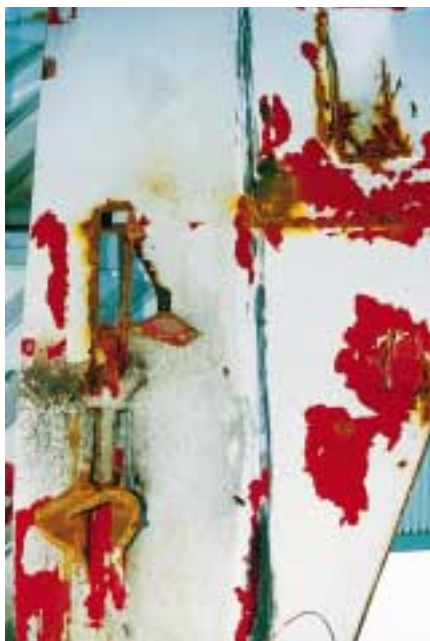
**Figur 8.20 Skada på visirets akterskott på styrbordssidan nära det avskilda sidolåsörat.**

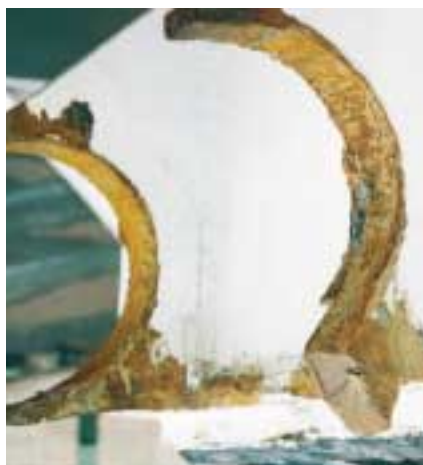
marnas sidoöron. Brotten hade ägt rum i kälsvetsarna och örats kant som löper runt den del av hylsan som vetter akterut. Svetsfogarna hade i allmänhet brustit i smältningsszonerna vid antingen hylsan eller sidoöronen. Figurerna 8.21, 8.22, 8.23 och 8.24 visar brustna öron till gångjärnsbalkar på babords- och styrbordssidan.

**Figur 8.21** Brustna visirgångjärnsöron på babordssidan.

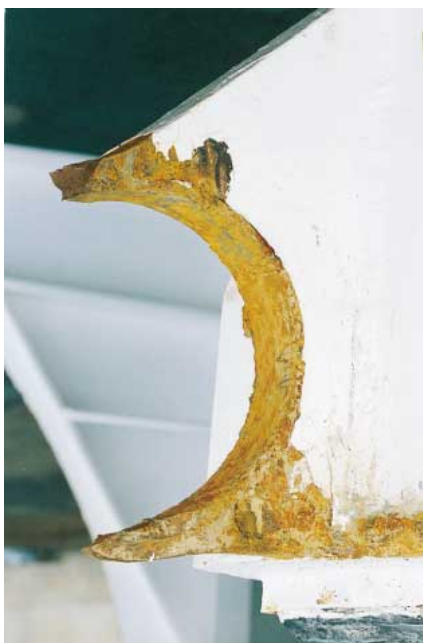
**Figur 8.22** Brustet babordsöra till visirgångjärn på babordssidan.

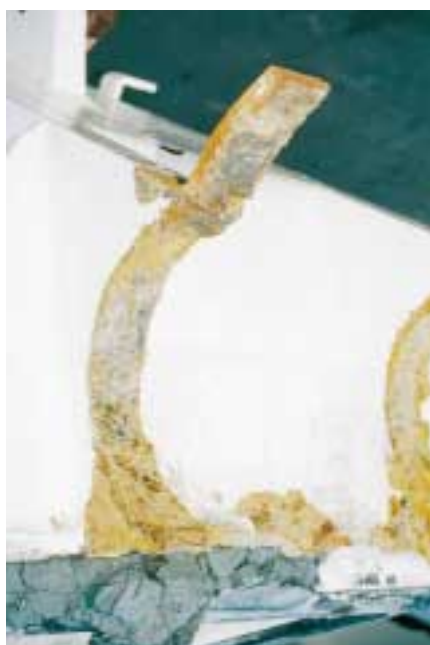
**Figur 8.23** Brustet babordsöra till visirgångjärn på styrbordssidan.

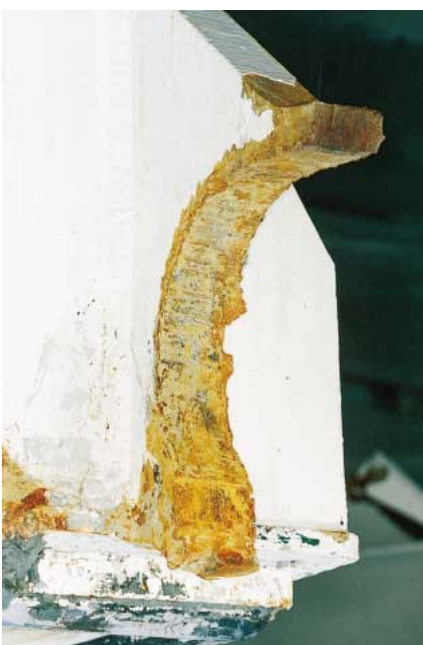
**Figur 8.24** Brustet styrbordsöra till gångjärn på styrbordssidan.

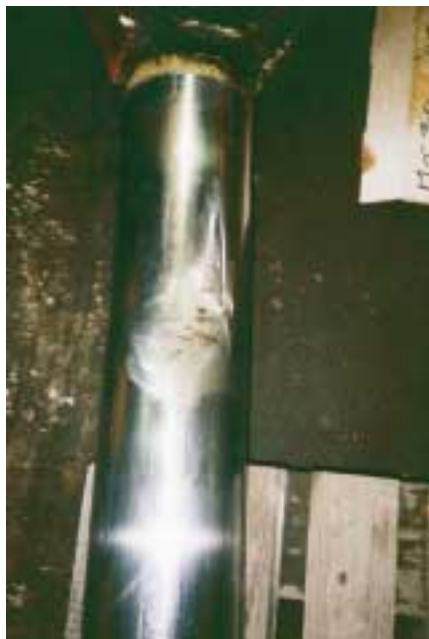
Babords manövercylinder hittades stängd, men visade tecken på att ha sträckts ut med ca 0,4 m – att döma av skrapmärken på kolvstången (figur 8.25) som hade förblivit rak. Den nedre fästplattformen utgjorde en förstärkt sektion av däck 3, omgiven av vertikala, längsgående och tvärgående förstyrningar. Två bulbförstyrningar var monterade nedanför plattformen som en del av däckets struktur. En av dessa bulbförstyrningar visade att en tidigare spricka hade reparerats nära dess infästning till det vertikala skottet. Plattformen – med en storlek av ca 600 x 450 mm – drogs ut ur skrovet genom skjuvning av plåten och svetsbrott (figur 8.26). Bulbförstyrningarna avskiljdes från intilliggande skott på grund av svetsbrott. Den gamla reparationen hade inte brustit. Brotttyorna visar tecken på gamla sprickor längs en avsevärd del av deras längd.

**Figur 8.25 Skrapmärken på kolvstången till visirets manövercylinder på babordssidan.**

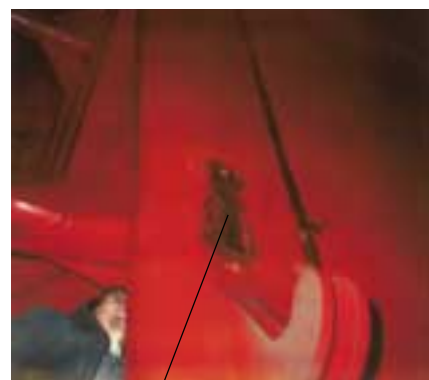
**Figur 11.1 Avslitet låsöra på styrbords sidolås. DIANA II, januari 1993.**

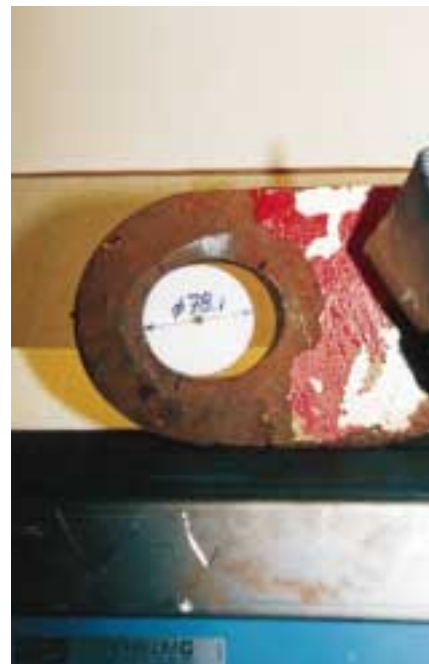
**Figur 12.17 Visirörat till bottenlåset med en skiva med samma diameter som bulten införd.**

Visirets anslutande öra var böjt och förlängt (figurerna 12.17 och 12.18). Hårdhetsprovet visade att plåtmaterialet mest sannolikt var vanligt fartygsstål och av samma typ som materialet i gångjärnsöronens plåtar. Visirörats aktra del med hålet hade förlängts och krökts mot styrbord. Genom att analysera hålets och öronkantens form drog man slutsatsen

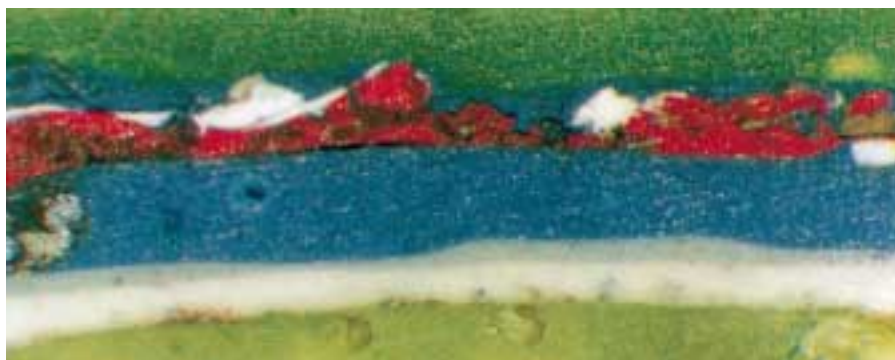
**Figur 12.19 Tvärsnitt av färgprov från förpikdäckets styrbordsöra.**

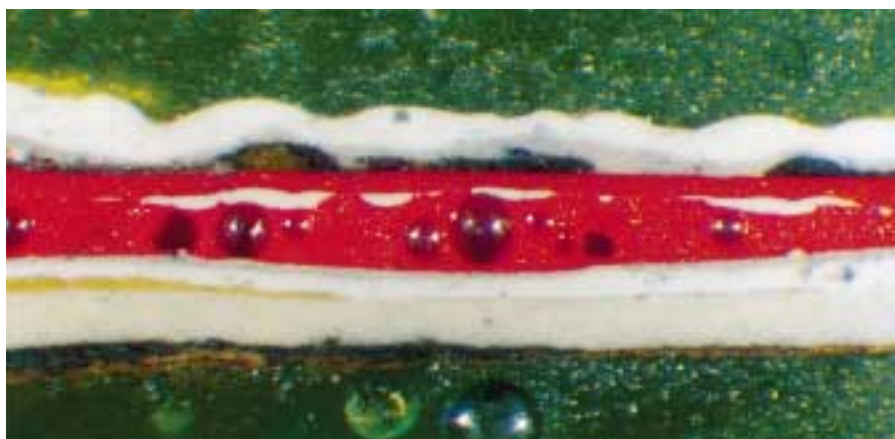
**Figur 12.20 Tvärsnitt av färgprov från visirörat till bottenlåset.**

därefter svetsades fast på förpiksdäcket. Ingen detaljerad ritning med svetsdata utarbetades särskilt för denna underenhet då svetsdata i regel fanns i varvets standardtabeller. Kommissionen har inte hittat några uppgifter om ändringar eller reparationer av bottenlåset. Färganalysen (se 12.7 och supplementet) och uppgifter från personer som medverkat vid underhållet av låset tyder på att det är det ursprungliga eller att det härstammar från ett mycket tidigt stadium av fartygets historia.

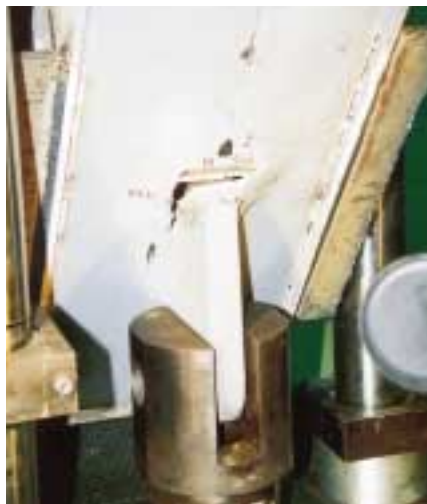
Fyra prov med fullskalemodeller genomfördes med olika grader av styvhet i plåtfältet och de förstyvningssplåtar mot vilka örat hade svetsats (figur 12.21). I de aktuella proven var brotten mycket lika de verkliga, dvs. sönderslitning av akterbordläggningen. Plåtfältets och förstyvningens styvhet hade en betydande effekt på infästningsmodellens hållfasthet. Det prov som ansågs som det mest representativa gav en brottlast för öroninfästningen på ca 1,8 MN. Draghållfasthetsprov gjordes på de verkliga plåtarna. Ett svetsfel noterades på den verkliga horisontella stringerns infästning på babordsidan (figurerna 12.22 och 12.23). Denna defekt beräknades reducera hållfastheten till 1,2 MN, varvid man även beaktade skillnaderna mellan materialen i laboratoriemodellerna och de verkliga plåtarna. På liknande sätt beräknades hållfastheten på styrbordslåssets infästning till 1,6 MN. Brotten skedde genom skjuvning, först av stringerplåten och sedan i plåten runt örats kalsvets, vilket efterlämnade skador som liknade dem

**Figur 12.21 Test på fullskalemodell av sidolåsörats struktur.**

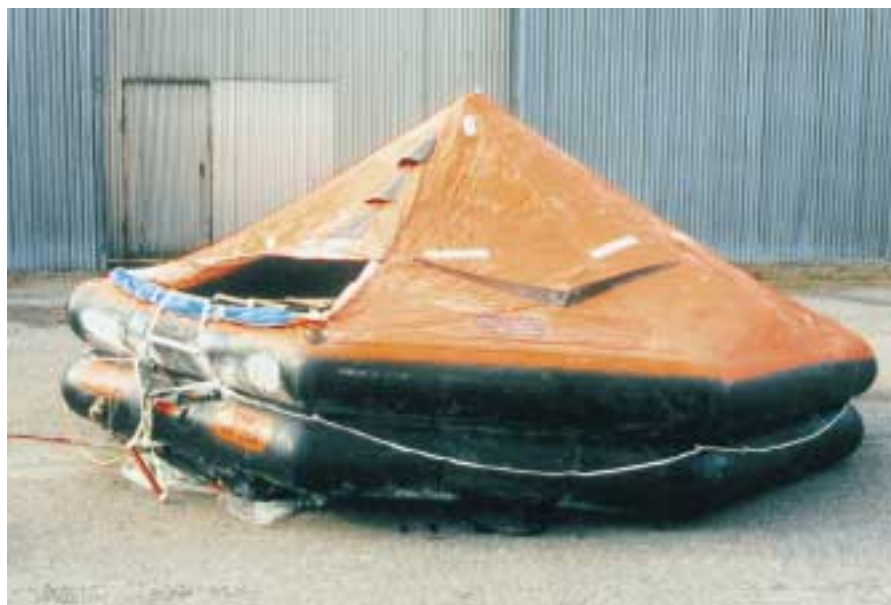
Figur 17.7 ESTONIAS flotte modell Viking 25-K.

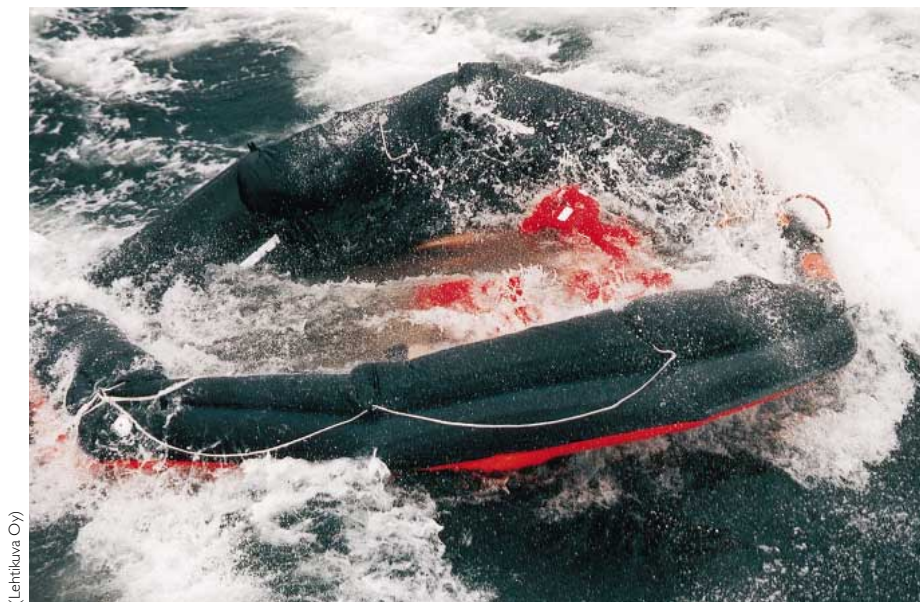
**Figur 17.8 En flotte från ESTONIA drivande uppochnedvänd.**

Ett annat problem var den svarta färgen på flottarnas underdel som gjorde det svårt att upptäcka dem när de flöt uppochnedvända.

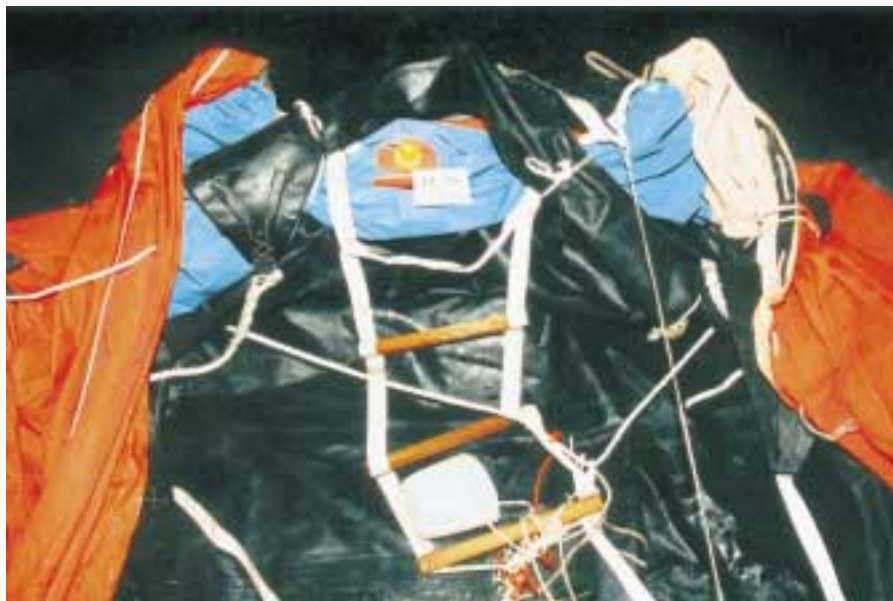
**Figur 17.9 Tampar och repstege till en av ESTONIAS flottar, upphittade efter olyckan.**

Undersökning av de bärgade flottarna visar att nästan alla drivankarna med linor saknades – liksom många nödutrustningspaket. Den saknade utrustning-
